## パイオニアの1/2ベットボタン修理方法（交換方法）

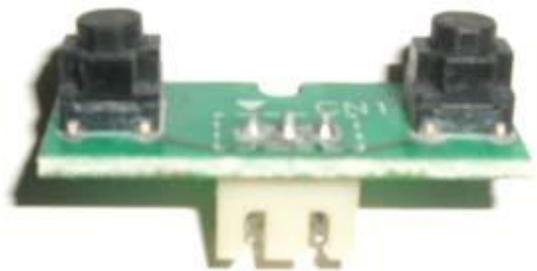
左の部品は、台から外した、1/2ベットボタンです。

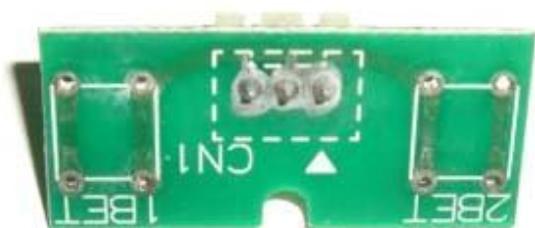
ボタン部分を半田コテを使い外します。左の画像参考に

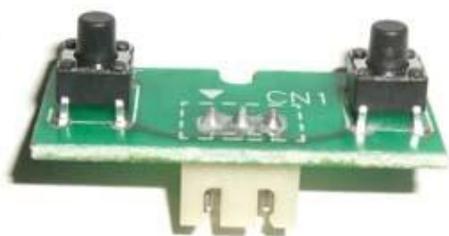
購入した、ボタンを取り付けた状態です。左の画像を参考に。

取り付ける際に、注意する事は、画像をよく見ていただくと分かる様に、基盤とボタンの間が少し開いています。ボタンの足が、初めから曲がっていますので、無理をせず収まる所まで差し込みます。

うまく差し終わったら、半田コテで半田付けいたします。

半田付けが終わったら、台に付けて動作チェックをしてみてください。

ボタンが固い時は、基盤とボタンの間が空きすぎています。

ボタンを押しても反応が無い時は、基盤とボタンの間が狭すぎます。
